# 北海道工業大学 カート製作

北海道工業大学 工学部 機械システム工学科  
3年 鈴木 浩俊

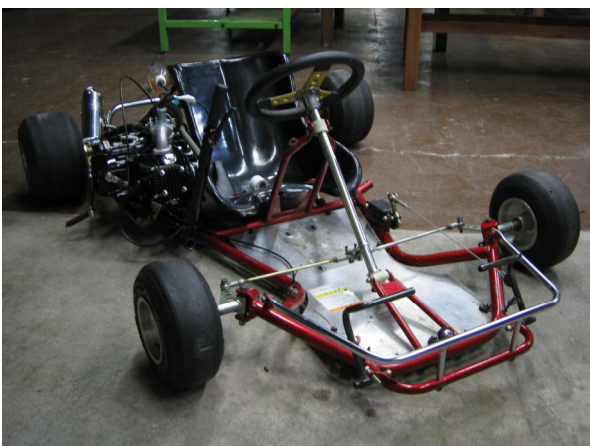
写真1. 9月中旬 カート試走仕様

9月下旬、配線が決まり試験走行を行いました。

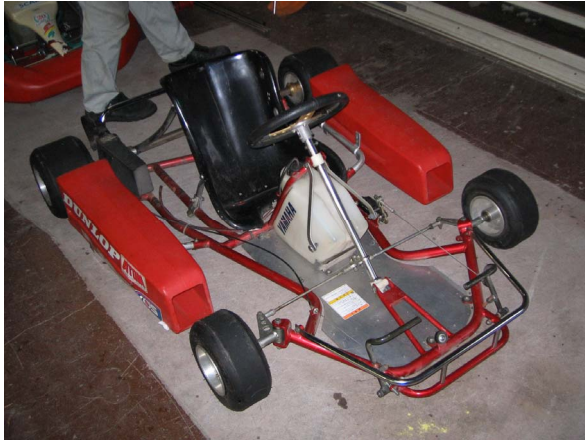
写真2. 昨年の活動で購入したカート

前半ではまず制作活動の際の場所の確保と企画開始時に昨年の活動で購入したカート部品があったため、エンジンとマフラー、エンジンからの動力を伝えるための部品を確保することになりました。

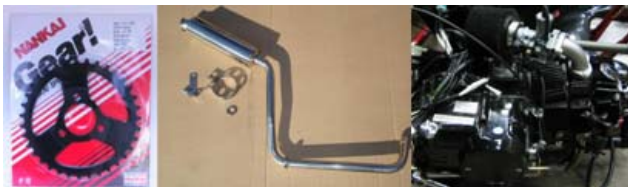
写真3. 左からスプロケット・マフラー・エンジン

部品の殆どを新品で購入することとなり極力コストを低く抑えるためインターネットオークションを活用しエンジン等の自作の難しい部品のみを購入となりました。エンジンは汎用性の高さからホンダスーパーカブのエンジンを模倣した中国製エンジンを採用し、他の部品はこれに合わせ、マフラー、スプロケットをオークションで購入し、これらの部品をカートに取り付けるための部品を自作します。
